风电齿轮箱轴承的过早失效和白蚀裂纹

风力发电机齿轮箱需要在多种工况下运行,其中一些工况可能会迫使轴承在超极限状态下工作。于是轴承可能会损坏,出现一种明确的过早失效模式:白蚀裂纹(WEC)。有时它也被叫做脆化、短寿、早期、异常或白结构剥落(WSF)。本文将讨论让轴承在这些工况下更稳健运行的措施。

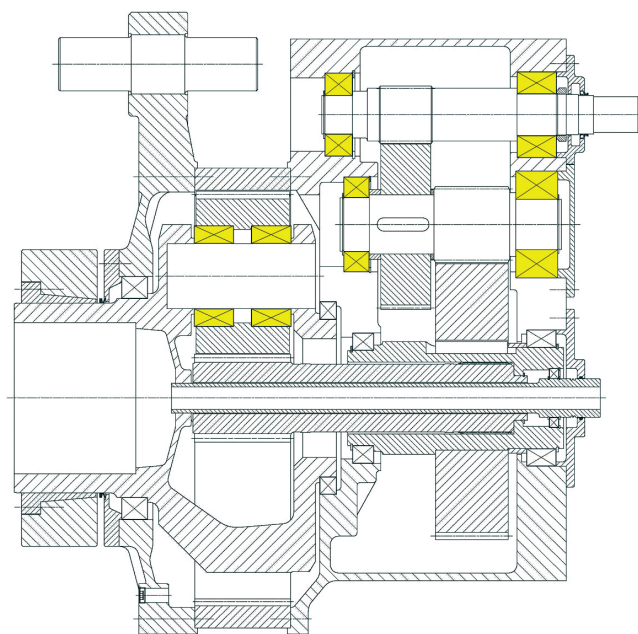
图1: 标准兆瓦级 (MMW) 风力发电机齿轮箱 (三点悬挂) 有一个低速行星齿轮段和两个正齿轮段 (中高速轴和高速轴), 这些位置的轴承 (图中突出处) 特别容易受到过早失效的影响。

的实际使用寿命通常低于20年的设计寿命, 在多个轴承位置都有可能出现故障, 比如行星齿轮轴承、中间轴承和高速轴承 (图1)。

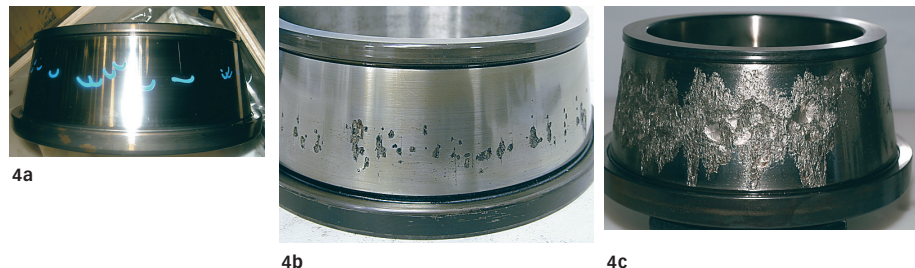
大多数裂纹发生在内圈(图4), 早期裂纹的外观多种多样, 从单纯裂纹(轴向裂纹)到裂纹外加小块剥落或大块/严重剥落不等。SKF根据不断积累的现场经验, 认为裂纹带来的早期失效既与轴承的具体类型没有关系(图5), 也与具体的标准热处理方法没有关系(图6)^{6,7,8,9,10}。

图4: 失效外观: a)直线裂纹, b)直线裂纹和小剥落, c)剥落。

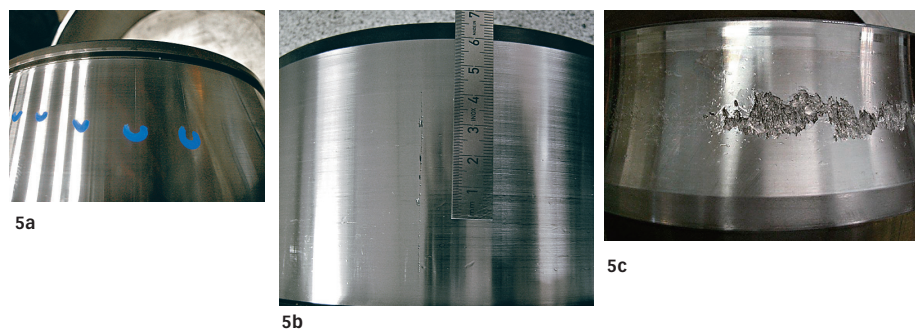
图5: 受影响轴承的典型类型: a)圆锥滚子轴承, b)圆柱滚子轴承和c)球面滚子轴承。

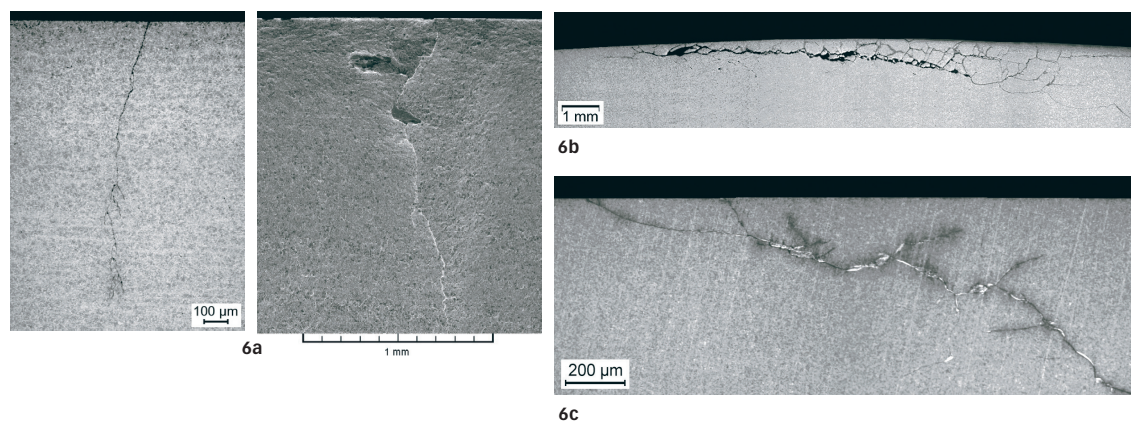
但是失效的外观与热处理(如残余应力区)和失效所处的阶段有关, 更有可能与运行条件和轴承位置(承载的应力区)有关。在图6中可以看到, 对具体应用中的早期裂纹, 马氏体轴承圈中的裂纹倾向于直接发展到材料内部(呈现直线“轴向”裂纹外观, 如图6a), 而在贝氏体(图

图6: 标准热处理的裂纹成长模式: a)马氏体, b)贝氏体和c)表面淬硬(表面渗碳)⁶。

6b)和渗碳表面淬硬轴承圈中, 裂纹倾向于在滚道下呈圆周状发展(这解释了剥落/碎片类外观的起因, 见图6c)。然而在失效的末期, 内圈滚道通常出现严重剥落, 并与热处理类型无关。

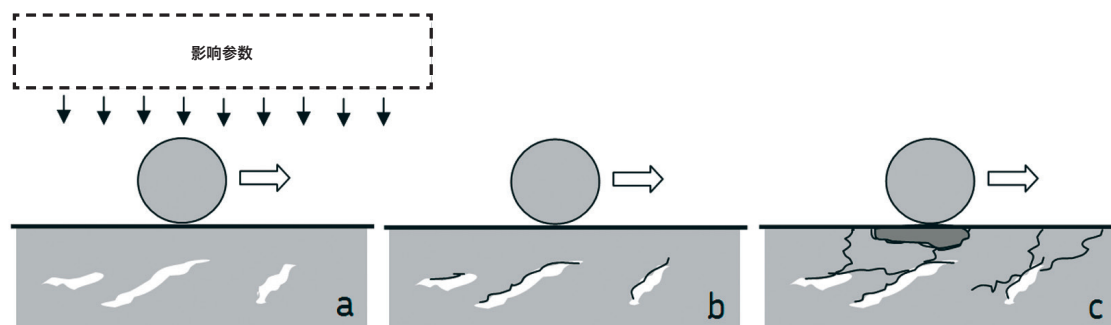
因此, 在单个或多个因素影响下, 轴承钢基体中局部形成白蚀区。然后白蚀区成为裂纹的成核位置, 最后裂纹扩展到轴承滚道。结果是轴承因剥落或白色结构片落而失效。

图7: 根据许多现有的文献理论, a)一定影响因素把微观结构局部改变成白蚀区域(WEA), b)白蚀区域是白蚀裂纹的起点, 最终c)裂纹扩展到轴承滚道而出现白结构片落(WSF)。

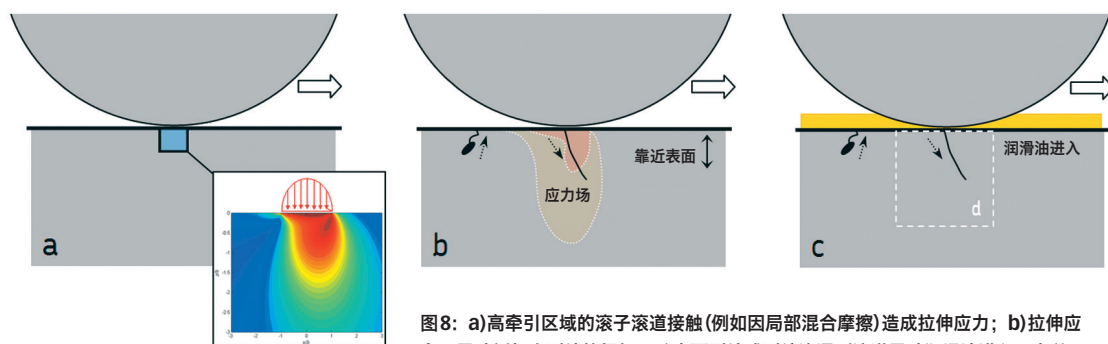
图8: a)高牵引区域的滚子滚道接触(例如因局部混合摩擦)造成拉伸应力; b)拉伸应力可导致例如小裂纹等损坏; c)表面裂纹或裂纹连通到滚道导致润滑油进入;有关区域d)的详情, 请参见图12。

如图8所示，瞬态状态能触发表面裂纹(有可能被摩擦润滑化学效应所加剧)^{6,16,39,40,41}或表面下裂纹，在靠近表面(<150 μm)的杂质等薄弱点开始，最后到达滚道⁶。

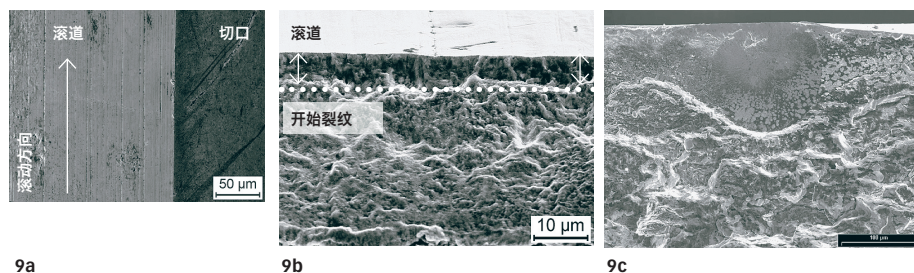
图9: a)滚道上小、浅裂纹以及裂纹的进一步扩展,光滑的加工标记表示有潜在混合摩擦状态, b)一条浅表面裂纹的开口, c)近表面杂质引发的表面裂纹(参考资料第6项中的扫描电子显微镜金属断面相片)。

被润滑剂溶解,发挥与潜在表面裂纹^{6,16}和/或环境腐蚀裂纹一样的作用。图9和图10展示了浅表面裂纹,在早期阶段发现这些裂纹通常需要很大的努力和丰富的经验^{6,7,16}。

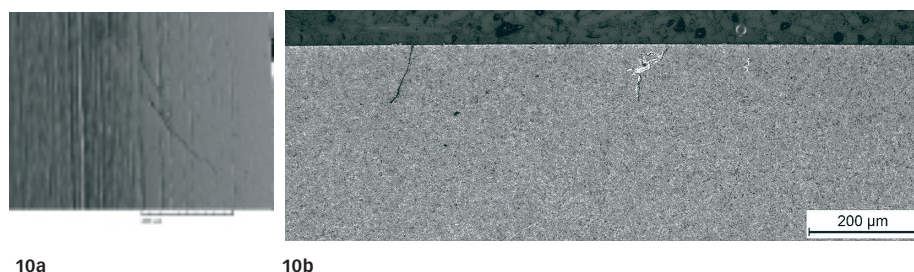
图10: 汽车应用的滚动滑动部件裂纹: a)小摩擦引发的滚道裂纹——光滑加工标记表示混合摩擦状态, b)圆周显微切片(施韦因富特SKF材料物理所)显示非装饰性裂纹(左)和白蚀装饰裂纹(右)。

图10和图11中的裂纹是在汽车高牵引和接触压力的滚动滑动接触面产生的,类似于风力发电机在3 GPa¹⁸左右负荷下的情况。

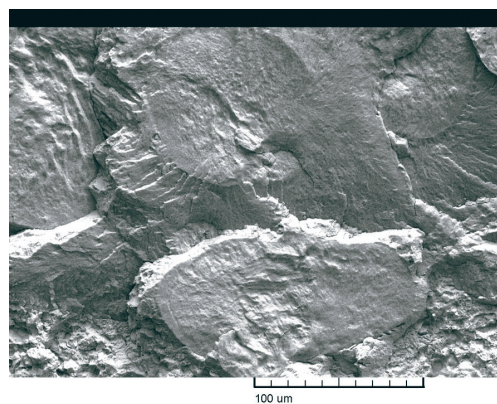
图11: 打开的破裂表面(比较图10a)显示两条裂纹(类似于图9c),它们被腐蚀疲劳裂纹结构围绕(扫描电子显微镜金属断面相片,背散射电子模式)。

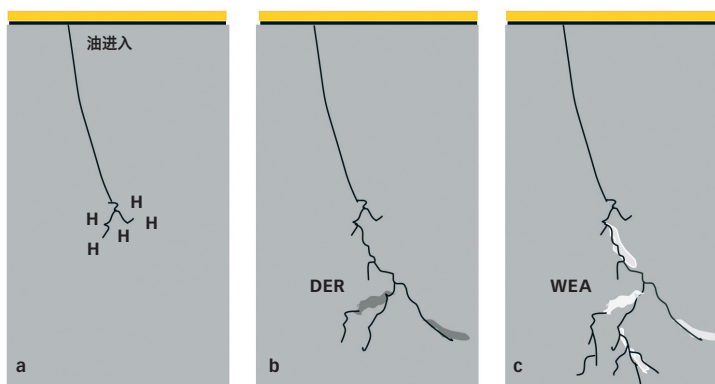
一旦轴承滚道局部损坏,高度EP掺杂的润滑剂将渗入裂纹。取决于裂纹的方向,水力效应将对裂纹扩展推波助澜⁴⁶。如图12所示,润滑剂(往往是老化和/或被水污染)将在新出现的金属裂纹两侧做出反应。换句话说,腐蚀疲劳裂纹(CFC)扩展过程开始了。

图12: (图8的延续): a)在渗入后, 润滑油和添加剂在裂纹侧面作出反应, 局部产生氢, b)和c)氢把靠近裂纹系统的局部微观结构改变成白蚀裂纹(从黑色浸蚀区DER到白蚀区域WEA)^{6,7,16}。

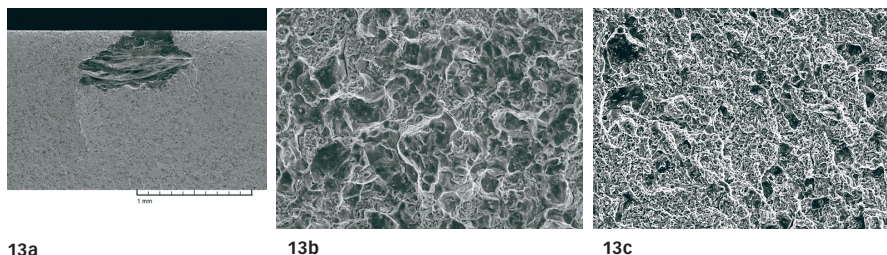
摩擦空白金属裂纹面上渗透的油(添加剂、污染物)分解物释放的氢,造成氢引发的微观结构改变,从而进一步加速了裂纹的扩展^{6,7,16}。这个结论也得到损坏轴承圈氢含量空间分辨测定的支持,它证实了损坏过程的后期出现了氢吸收^{7,16}。如图13所示,断口分析的显微调查发现,在制备打开、靠近内圈裂纹的强制破裂面呈现晶间微观结构,表示老化润滑剂产品释放的氢气造成材料脆化^{6,7,16,41},虽然它远离腐蚀疲劳裂纹,但通常能看到很大的跨晶体破裂面。对开放裂纹系统中润滑剂和添加剂残留的EDX

图13: a)一条连接到表面的裂纹轴向开口, b)靠近裂纹系统的晶间微观结构, c)其它地方的跨晶粒微观结构。
