客户参考案例

热轧/粗轧机架/轧机传动系统

工作辊万向节联轴器

根本原因分析、联轴器再设计、
SKF注油法

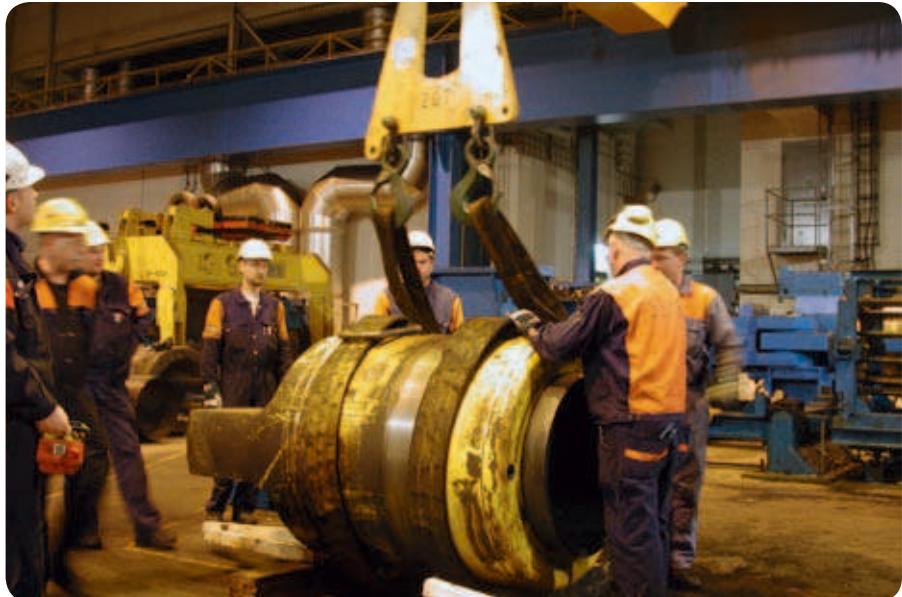
高扭矩要求对热轧机安装和拆卸步骤带来了挑战。

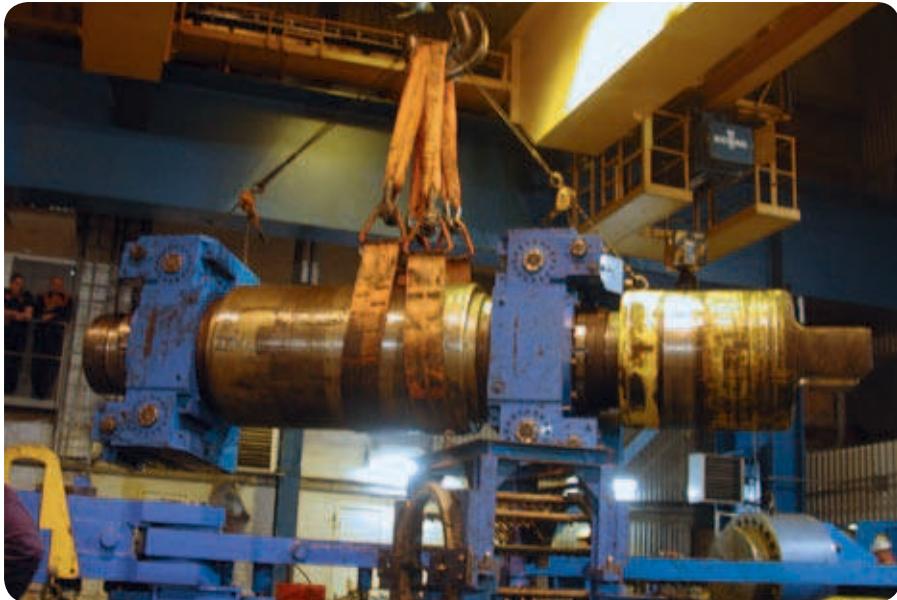
根本原因分析是减少万向节联轴器损坏、安装和拆卸时间及提高性能的第一步。
